## REDESAIN JALUR PEDESTRIAN JALAN DIPONEGORO SALATIGA BERDASARKAN ASPEK VISUAL, FISIK, DAN KENYAMANAN TERMAL

Tasya Eka Lestari<sup>1</sup>, Alfred Jansen Sutrisno<sup>2</sup>

<sup>1</sup>Universitas Kristen Satya Wacana

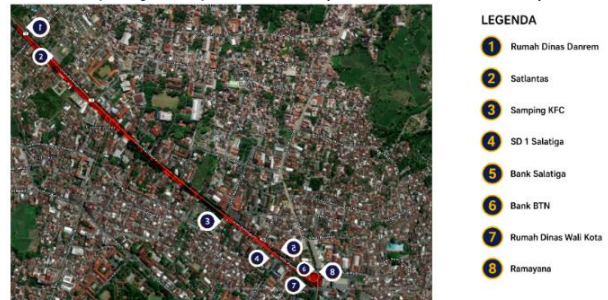
Gambar 1 Peta Lokasi Penelitian

Jenis penelitian ini merupakan penelitian eksploratif yang mengidentifikasi kondisi visual 1925 dan 2025. Delapan titik pengamatan dipilih secara purposive, berdasarkan representasi karakter ruang, intensitas aktivitas, serta variasi elemen vegetasi dan infrastruktur pedestrian. Teknik purposive digunakan karena memungkinkan peneliti menentukan titik pengamatan berdasarkan kriteria tertentu yang

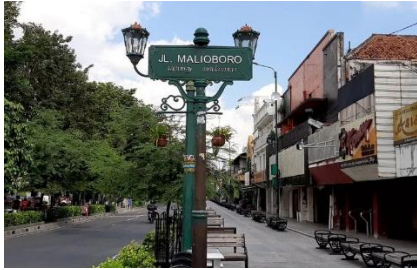
Gambar 5 Contoh Pedestrian Jalan Malioboro

Jalan Malioboro dipilih sebagai acuan dalam penelitian ini karena merupakan salah satu koridor pedestrian yang berhasil mengintegrasikan fungsi mobilitas, aktivitas sosial, dan identitas budaya dalam ruang publik perkotaan. Revitalisasi kawasan ini menunjukkan bahwa penyediaan jalur pedestrian yang memadai, didukung oleh street furniture, vegetasi, pencahayaan, dan fasilitas pendukung lainnya, mampu meningkatkan kenyamanan pengguna sekaligus memperkuat kualitas ruang publik (Saifuddin & Qomarun, 2020). Selain itu, penerapan konsep *walkability* pada kawasan Malioboro menunjukkan bahwa aspek aksesibilitas, keamanan, dan kemudahan orientasi pengguna menjadi faktor penting dalam menciptakan lingkungan yang ramah bagi pejalan kaki (Uak, 2020). Kawasan ini juga berfungsi sebagai ruang sosial yang merepresentasikan identitas budaya Yogyakarta melalui elemen fisik maupun aktivitas yang berlangsung di dalamnya, sehingga mendukung terwujudnya kota yang lebih ramah pejalan kaki (Hidayati & Rifani, 2021). Oleh karena itu, prinsip-prinsip penataan yang diterapkan pada koridor pedestrian Malioboro digunakan sebagai inspirasi dalam penyusunan konsep *Green Heritage Corridor* pada Jalan Diponegoro, khususnya dalam aspek kenyamanan pejalan kaki, penguatan identitas kawasan, integrasi elemen hijau, serta penyediaan ruang publik yang inklusif dan berkelanjutan.

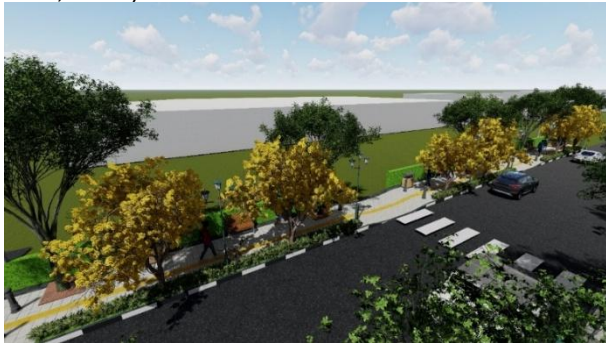
Gambar 7 Visualisasi Perspektif 3D Redesain Jalur Pedestrian Lokasi 1

Redesain jalur pedestrian Jalan Diponegoro pada Lokasi 1, yaitu kawasan Rumah Dinas Danrem hingga depan Gedung Dipo 66, diarahkan untuk meningkatkan kenyamanan, keselamatan, aksesibilitas, dan kualitas visual ruang jalan. Lebar pedestrian pada sisi kiri dari arah Rumah Dinas Danrem dirancang lebih besar dibandingkan sisi kanan karena menyesuaikan kondisi eksisting tapak, batas ruang jalan, serta elemen lingkungan yang telah terbentuk. Pendekatan ini sejalan dengan pedoman perencanaan fasilitas pejalan kaki yang menekankan bahwa dimensi, penempatan, dan kelengkapan pedestrian perlu disesuaikan dengan karakter ruang manfaat jalan serta kebutuhan pengguna, termasuk kelompok rentan dan penyandang disabilitas (Direktorat Jenderal Bina Marga, 2023). Konsep vegetasi pada redesign ini memanfaatkan Asam Jawa (*Tamarindus indica*) sebagai pohon peneduh utama untuk memperkuat fungsi ekologis dan identitas lanskap kawasan. Tanaman ini dipilih karena memiliki tajuk lebar, daun rindang, serta kemampuan memberikan keteduhan

pada koridor jalan (Utami & Krisnandika, 2016). Pemilihan pohon peneduh juga perlu mempertimbangkan aspek keamanan, terutama pada pengendalian tajuk, batang, dan akar agar tidak mengganggu sirkulasi pejalan kaki maupun merusak perkerasan pedestrian. Keberadaan jalur hijau jalan berperan dalam memodifikasi iklim mikro, meningkatkan kenyamanan pengguna, serta memperkuat kualitas lingkungan perkotaan (Arisanti et al., 2022).

Elemen vegetasi pendukung menggunakan *Tabebuia* kuning (*Tabebuia chrysotricha*) sebagai tanaman peneduh sekaligus elemen estetika melalui warna bunganya yang menjadi aksentuasi visual koridor. Tanaman teh-tehan dimanfaatkan sebagai pagar hijau, sedangkan *Pretty Pink* (*Breynia disticha*) digunakan sebagai tanaman penutup tanah dan pembatas alami karena memiliki kombinasi warna daun krem, hijau, dan merah muda. Penggunaan vegetasi berlapis, mulai dari pohon, perdu, semak, hingga penutup tanah, bertujuan membentuk jalur hijau yang lebih teduh, nyaman, dan menarik secara visual. Hal ini sejalan dengan penelitian yang menunjukkan bahwa keberadaan vegetasi pada koridor jalan berpengaruh terhadap preferensi visual pengguna ruang jalan (Ernawati, 2022).

Pada aspek aksesibilitas dan keselamatan, jalur pemandu disabilitas dirancang mengikuti ketentuan teknis agar menerus, mudah dikenali, dan minim konflik dengan street furniture maupun akses kendaraan (Direktorat Jenderal Bina Marga, 2023). Fasilitas pendukung berupa bangku, tempat sampah, lampu pedestrian, *signage*, dan *bollard* ditempatkan pada zona fasilitas agar tidak mengurangi lebar efektif jalur pejalan kaki. *Bollard* ditambahkan sebagai elemen pembatas antara jalur pedestrian dan badan jalan, sehingga dapat meningkatkan rasa aman, mengarahkan pergerakan pengguna, serta mencegah kendaraan memasuki area pejalan kaki. Selain itu, penggunaan ornamen lampu bergaya klasik dan papan informasi diarahkan untuk memperkuat karakter historis kawasan sekaligus meningkatkan kualitas visual koridor Jalan Diponegoro.

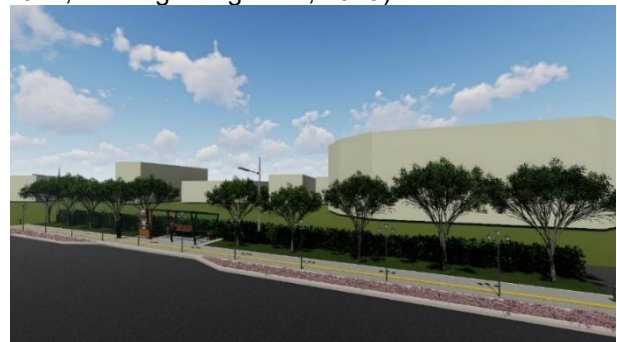
Gambar 8 Visualisasi Perspektif 3D Redesain Jalur Pedestrian Lokasi 2

Redesain jalur pedestrian Jalan Diponegoro pada Lokasi 2, yaitu kawasan dari depan Kampus Universitas Kristen Satya Wacana (UKSW) hingga Café Kalatiga, dirancang untuk menciptakan ruang pejalan kaki yang lebih nyaman, teduh, informatif, serta mendukung aktivitas mobilitas di kawasan

pendidikan dan komersial. Kawasan ini memiliki intensitas aktivitas pejalan kaki yang cukup tinggi karena berada di sekitar Kampus I UKSW, sehingga banyak digunakan oleh mahasiswa, pelajar, dan pengguna transportasi umum (Universitas Kristen Satya Wacana, 2026). Oleh karena itu, desain ini merekomendasikan penambahan halte sebagai fasilitas tunggu transportasi. Penempatan halte diarahkan pada zona fasilitas agar tidak mengganggu ruang gerak utama pejalan kaki, sesuai dengan pedoman teknis fasilitas pejalan kaki yang menegaskan bahwa fasilitas pendukung harus ditempatkan tanpa mengurangi kenyamanan dan kelancaran sirkulasi pedestrian (Direktorat Jenderal Bina Marga, 2023). Selain halte, desain ini juga dilengkapi dengan papan informasi mengenai sejarah Kota Salatiga sebagai elemen *signage* yang berfungsi sebagai media edukasi sekaligus penguat identitas kawasan. Vegetasi yang digunakan meliputi Asam Jawa (*Tamarindus indica*) sebagai pohon peneduh utama, teh-tehan (*Acalypha siamensis*) sebagai tanaman pagar, serta *Pretty Pink* (*Breynia disticha*). Penataan vegetasi pada jalur pedestrian diharapkan dapat meningkatkan kenyamanan termal, memperkuat kualitas visual, serta mendukung fungsi ekologis kawasan (Ernawati, 2022; Simangusong et al., 2023).

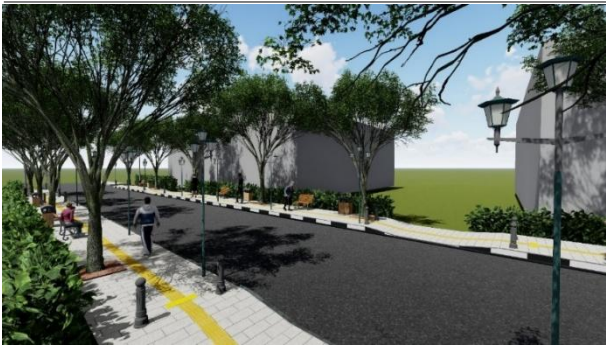
Gambar 9 Visualisasi Perspektif 3D Redesain Jalur Pedestrian Lokasi 3

Redesain jalur pedestrian Jalan Diponegoro pada Lokasi 3, yaitu koridor depan Kampus STIE AMA hingga depan Gereja Paulus Miki, diarahkan untuk menciptakan jalur pejalan kaki yang aman, nyaman, tertata, dan aksesibel. Pada lokasi ini, jalur pedestrian dirancang dengan lebar yang relatif seragam serta dilengkapi *bollard* sebagai pembatas antara ruang pejalan kaki dan area kendaraan. Jalur disabilitas juga dirancang secara menerus dan disesuaikan dengan Pedoman Perencanaan Teknis Fasilitas Pejalan Kaki agar dapat mendukung kebutuhan seluruh pengguna, termasuk penyandang disabilitas (Direktorat Jenderal Bina Marga, 2023). Vegetasi pada lokasi ini dibuat lebih sederhana dengan menggunakan Asam Jawa (*Tamarindus indica*) sebagai pohon peneduh utama dan teh-tehan (*Acalypha siamensis*) sebagai tanaman pagar. Penataan vegetasi pada jalur pedestrian perlu memperhatikan aspek keamanan pohon agar tidak membahayakan pengguna jalan, sekaligus meningkatkan kenyamanan dan kualitas visual kawasan (Arisanti et al., 2022; Ernawati, 2022).

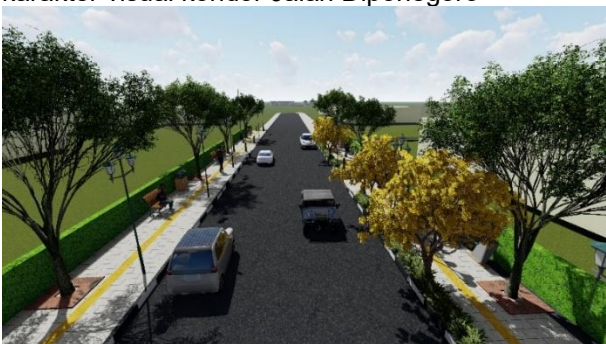
Gambar 10 Visualisasi Perspektif 3D Redesain Jalur Pedestrian Lokasi 4

Redesain jalur pedestrian Jalan Diponegoro pada Lokasi 4, yaitu koridor depan Korem hingga depan Ramayana, mengadaptasi konsep desain Lokasi 1 dengan penyesuaian terhadap kondisi eksisting kawasan. Penataan jalur dilakukan melalui penyediaan ruang pejalan kaki yang lebih terarah, jalur pemandu disabilitas, bollard, vegetasi peneduh, lampu pedestrian, bangku, tempat sampah, dan signage. Penempatan street furniture pada zona fasilitas bertujuan menjaga kelancaran sirkulasi sekaligus meningkatkan keamanan dan kenyamanan pengguna. Hal ini sejalan dengan Utari & Hartawan (2023) yang menjelaskan bahwa penataan street furniture yang baik dapat mendukung kenyamanan, aksesibilitas, keamanan, keselamatan, dan kualitas estetika ruang pedestrian. Vegetasi yang digunakan terdiri atas Asam Jawa (*Tamarindus indica*) sebagai pohon peneduh utama, Tabebuia kuning (*Tabebuia chrysotricha*) sebagai elemen peneduh dan estetika, teh-tehan (*Acalypha siamensis*) sebagai pagar hijau, serta Pretty Pink (*Breynia disticha*) sebagai tanaman penutup tanah. Penataan vegetasi tersebut diarahkan untuk menciptakan suasana koridor yang lebih teduh, nyaman, dan menarik secara visual, karena struktur vegetasi, jenis pohon, tajuk, serta jarak tanam berpengaruh terhadap kenyamanan termal pada jalur pedestrian (Simangusong et al., 2023). Dengan demikian, redesign Lokasi 4 tidak hanya berfungsi memperbaiki kualitas fisik pedestrian, tetapi juga memperkuat fungsi ekologis, keselamatan, dan karakter visual koridor Jalan Diponegoro
