ELEMEN ARSITEKTURAL FASAD KAPEL BIARA SUSTER SANTO FRANSISKUS DI JALAN RONGGOWARSITO, SEMARANG

Gerasimos Gradion Praha Ditama¹, R. Siti Rukayah²

Departmen Arsitektur, Fakultas Teknik, Universitas Diponegoro

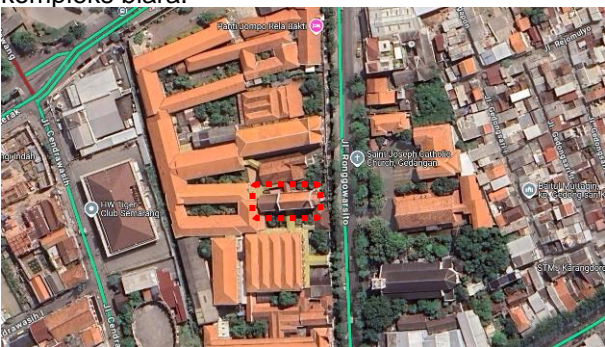
Bangunan kapel terdiri dari satu massa bangunan dengan bentuk denah memanjang dari sisi timur ke barat. Karena fungsi bangunan kapel lebih dominan digunakan oleh para suster, pintu masuk menuju kapel berada di sisi barat dan berorientasi ke dalam kompleks biara.

Gambar 2. Foto udara letak massa bangunan kapel terhadap kompleks biara

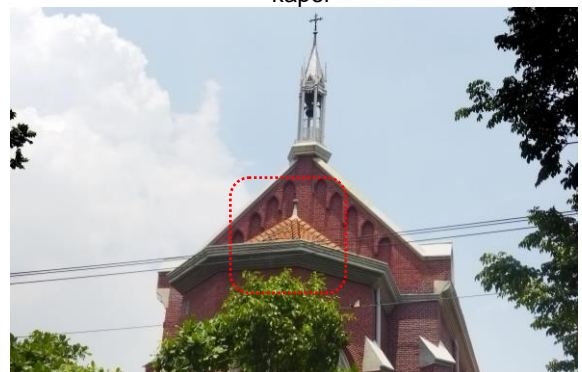
Atap pelana menjadi atap utama yang menutupi bagian tengah dan belakang bangunan kapel. Sedangkan atap separuh limasan segidelapan berada di bagian depan berada lebih rendah dari atap pelana. Hal ini disebabkan pada bagian belakang dan tengah massa bangunan kapel difungsikan menjadi area umat untuk duduk melakukan ibadah keagamaan, kemudian pada massa bangunan bagian depan berfungsi sebagai tempat bagi pemuka agama memimpin umat saat melaksanakan ibadah keagamaan. Dari depan bangunan, bentuk atap separuh limasan segidelapan ini menampilkan ritme yang khas pada bagian kepala bangunan.

Gambar 6. Atap separuh limasan segidelapan di atas ruang Panti Imam

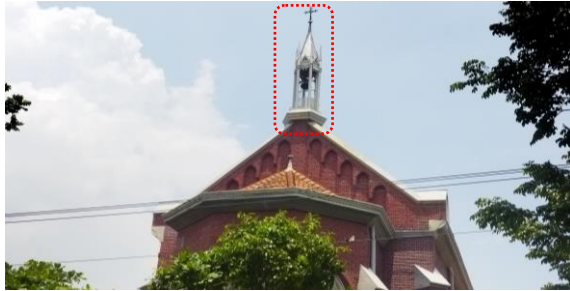
Penanda paling terlihat jelas pada bangunan kapel merupakan *noc acrotarie* yang berada di ujung wuwungan atap pelana. Penanda ini memiliki bentuk sebuah bidang segienam kecil tertutup dengan limasan segienam yang pada

bagian paling atas terdapat bentuk salib sebagai identitas pada bangunan ibadah umat Katolik dan menjadi klimaks dari atap. Penanda ini sekaligus berfungsi sebagai rumah lonceng yang pada saat tertentu masih berbunyi sebagai pemberi informasi waktu bagi penghuni biara dan seluruh umat Katolik di sekitar kompleks.

Gambar 7. Penanda simbol salib yang berfungsi sebagai rumah lonceng

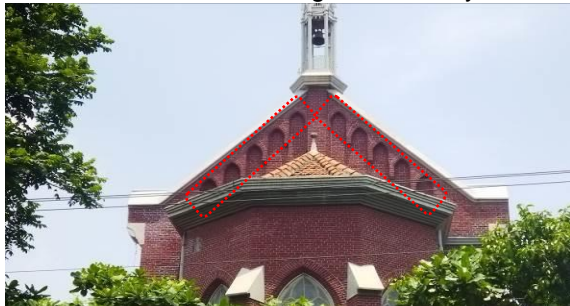
Kemudian, di bawah rumah lonceng tersebut juga terdapat ornamen *gavel* yang berbentuk profil lengkungan menggantung mengikuti kemiringan atap pelana. Ornamen *gavel* ini simetris berada sama dengan sisi lainnya.

Gambar 8. Ornamen *Gavel* di bawah rumah lonceng Selain itu, pada kedua atap tersebut, di bagian bawahnya terdapat listplank yang berbentuk ornamen profil. Setiap profil listplank ini, bentuknya mengikuti atap yang berada di atas. Pada atap separuh limasan segienam, profil listplank ikut melingkar melingkupi area bawah atap. Sedangkan pada atap pelana, profil listplank memanjang mengikuti bentuk atap.

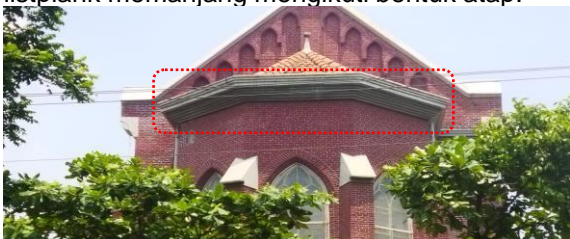
Gambar 9. Ornamen profil listplank pada atap separuh limasan segienam

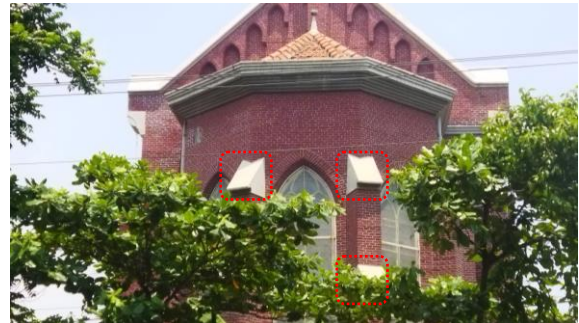
Ornamen tidak hanya berada di sekitar atap bangunan saja. Di bagian bawah bukaan jendela pada bidang dinding terdapat profil yang terkesan memberi penegasan. Kemudian pada kolom yang memisahkan setiap bukaan jendela terdapat profil yang menjadi aksesoris kolom, berada di ujung atas, tengah, serta bawah kolom.

Gambar 11. Ornamen profil pada kolom

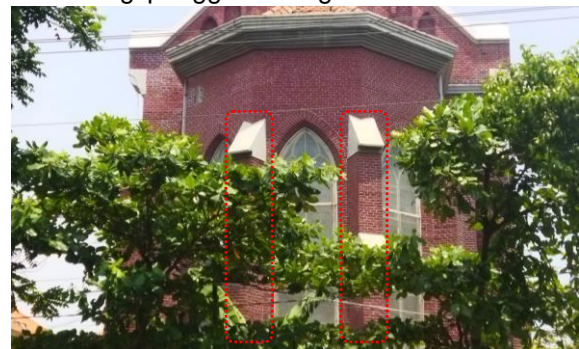
Kolom tidak hanya mendominasi pada bagian fasad bangunan kapel, namun juga mengelilingi seluruh sisi bangunan. Seluruh kolom ini memiliki bentuk dasar persegi yang semakin ke atas ukuran kolom ini akan semakin mengecil. Perubahan ukuran pada kolom dibatasi dengan ornamen profil yang menjadi batas setiap ukuran kolom. (Gambar 12). Letak penataan kolom pada seluruh bangunan berada pada setiap jeda lubang jendela. Sehingga tujuan peletakan kolom selain membuat kesan kokoh dan kuat pada bangunan kapel, peletakan kolom juga bertujuan menjadi pembatas bukaan jendela pada bangunan. Selain itu, kolom pada fasad bangunan memberikan kesan bahwa sebagai bangunan ibadah, ukuran tinggi bangunan harus dibuat lebih menjulang guna menampilkan kesan sakral bagi pengguna bangunan tersebut.

Gambar 12. Kolom pada fasad bangunan kapel

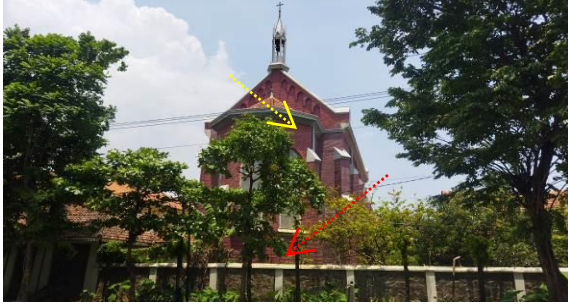
Dinding sisi luar fasad bangunan kapel didominasi dengan warna merah yang dihasilkan dari pasangan batu bata ekspos yang melingkupi hampir seluruh bidang. Ketebalan yang digunakan pada bagian dasar adalah 60 cm sedangkan pada bagian atas sebesar 50 cm. Bentuk dan pola ornamen yang berada pada bidang dinding seluruhnya memiliki bentuk sama serta simetris.

Gambar 13. Bidang dinding yang memiliki ketebalan 60 cm (panah merah) pada sisi bawah dan ketebalan 50 cm (panah kuning) pada sisi atas

Menurut informasi yang diperoleh dari hasil wawancara dengan Suster Fidelis OSF, sebagai Suster Kepala Biara, perbaikan bidang dinding sisi luar telah dilakukan beberapa kali karena keropos pada pasangan batu bata yang telah termakan usia dan terendam banjir rob ketika musim hujan. Selain itu, karena faktor keamanan kompleks biara, fasad bangunan kapel saat ini tertutup oleh pagar bumi yang mengelilingi kompleks, sehingga hanya separuh bidang fasad saja yang dapat dilihat dari luar pagar.

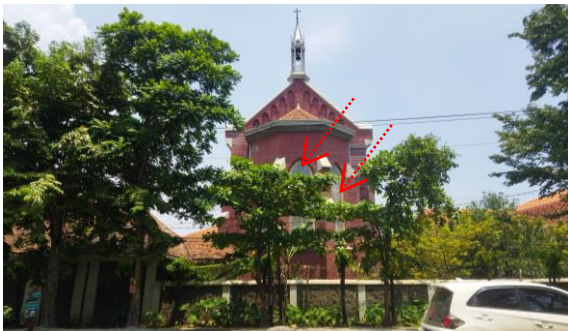
Bangunan kapel memiliki bentuk jendela vertikal dengan jumlah 5 buah. Kelima jendela ini merupakan jendela dengan kaca mati yang memiliki perpaduan dengan ventilasi lengkung di bagian atas. Jika dilihat dari luar bangunan, detail jendela tertutup dengan ram kawat nyamuk sehingga diorama kaca patri pada jendela tersebut hanya terlihat dari ruang dalam bangunan kapel. Pemasangan ram pada jendela ini dilakukan guna melindungi diorama kaca patri tersebut.

Gambar 14. Jendela pada fasad bangunan kapel terlihat dari Jalan Ronggowarsito dan sudah mulai tertutup oleh vegetasi

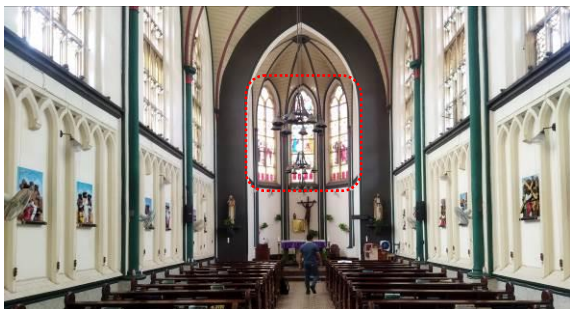
Gambar 15. Diorama pada kaca patri pada fasad bangunan berada di atas ruang Panti Imam dan dilihat dari dalam bangunan kapel

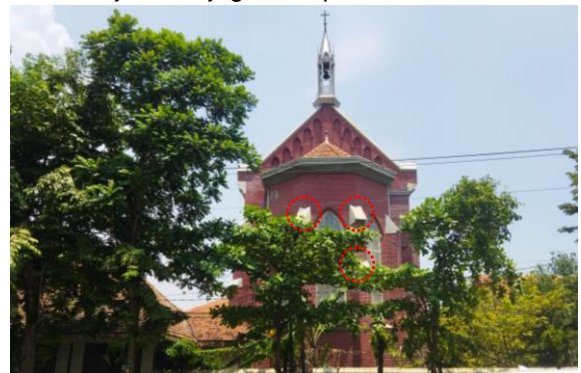
Warna pada fasad bangunan didominasi dengan warna merah yang dihasilkan dari pasangan dinding batu bata yang terekspos. Selain warna merah ini, aksent warna abu-abu muda ditampilkan pada detail ornamen fasad. Penggunaan aksent warna abu-abu muda diterapkan pada profil dan ornamen yang menggunakan material semen untuk pasangan plester serta acian. Perpaduan warna yang dihasilkan dari kedua jenis material ini juga memberikan kesan kokoh pada bangunan.

Gambar 16. Warna merah pada pasangan batu bata ekspos dan warna abu-abu muda (lingkaran merah) aksent pada profil dan ornamen kolom

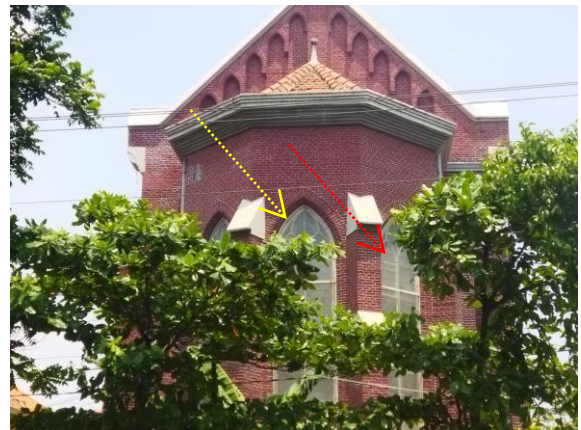
Dominasi pasangan batu bata yang terekspos tidak hanya terdapat pada fasad bangunan, namun sekeliling bangunan juga didominasi dengan pasangan batu bata ini. Selain itu, pada fasad bangunan kapel, material kayu, kaca patri, dan ram jendela juga cukup terlihat.

Gambar 17. Material kayu (panah kuning) dan kaca (panah merah) pada jendela
